## Dokumentation

### Sanierung Schultheißen-Haus Rathausstraße 19, 65611 Niederbrechen

**Bearbeitung:** Architekturbüro Dreier  
Architekten in der Baudenkmalpflege  
Dipl.-Ing. Stephan Dreier  
Bergstraße 16, 65611 Niederbrechen

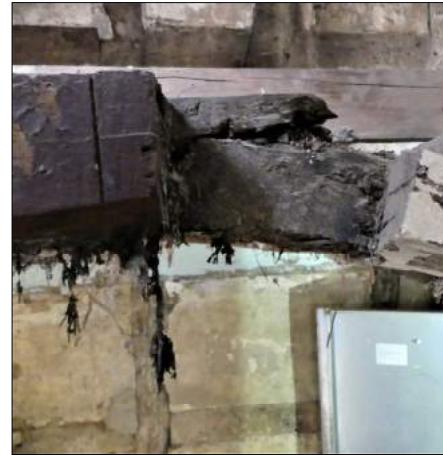
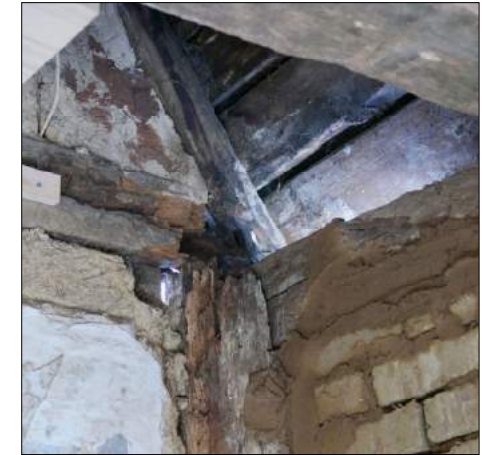
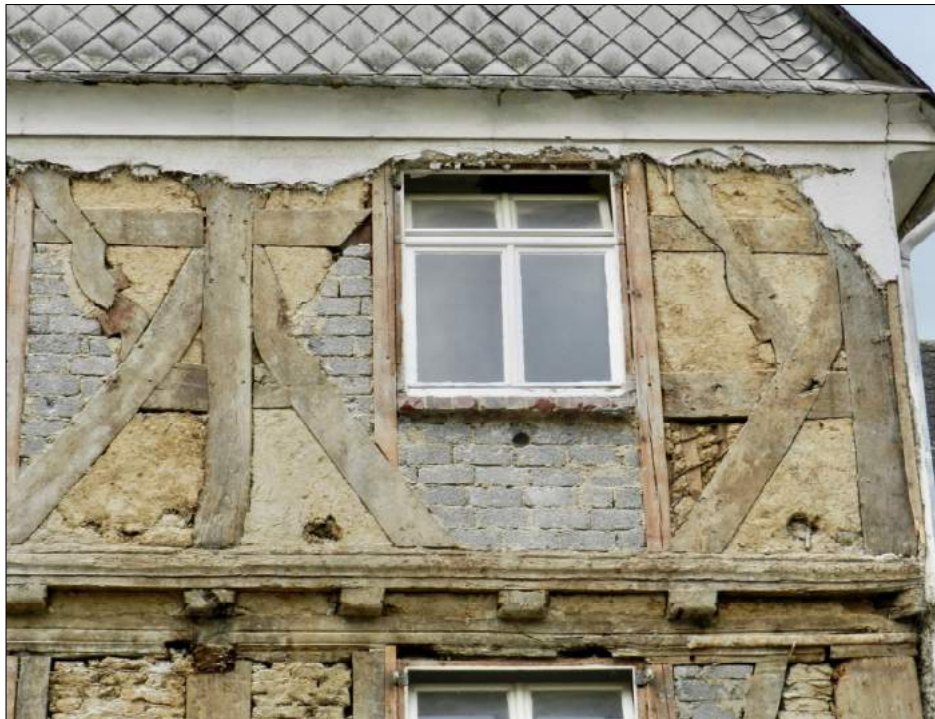
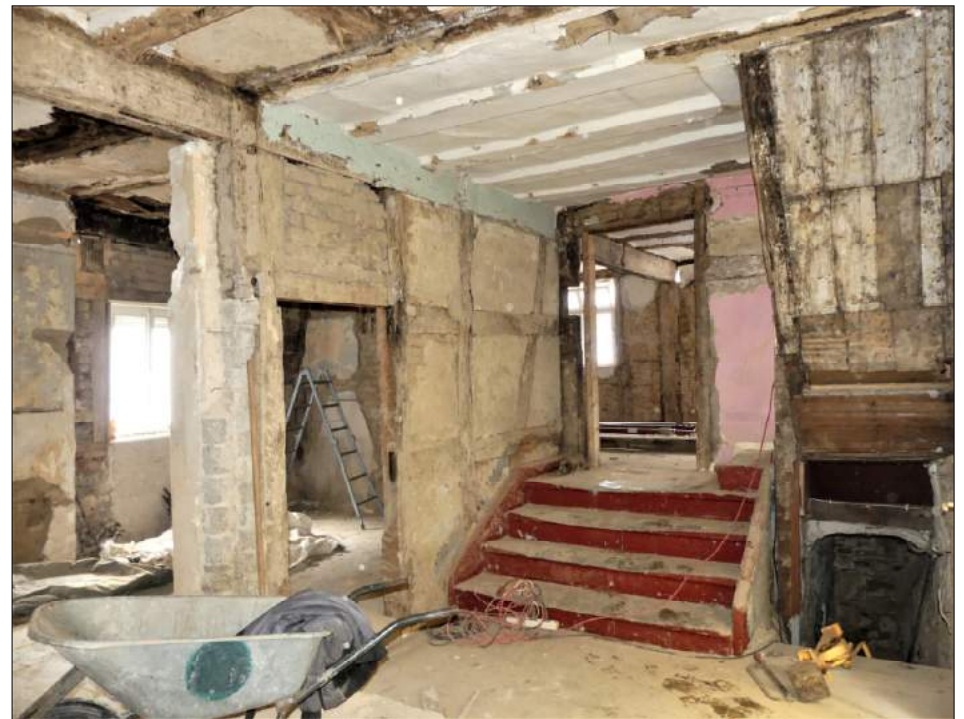
Schäden waren vor allem im Bereich der Fenster vorhanden, deren Vergrößerung im 19. und 20. Jh. mit dem Ausbau zahlreicher Konstruktions- und Zierhölzer einherging. Im Erdgeschoss waren die 1837 unsachgemäß erneuerten Außenwände sowie große Teile der durch Fäulnis geschädigten Innenwände zu erneuern. Die Statik wurde durch Wiederherstellung der Bundwände ertüchtigt. In gutem Zustand befand sich der Dachstuhl einschließlich der Balkendecken, was wohl auf eine kontinuierliche Pflege der Dacheindeckung und auf das Fehlen jeglicher sanitärer Anlagen im Obergeschoss zurückzuführen ist.

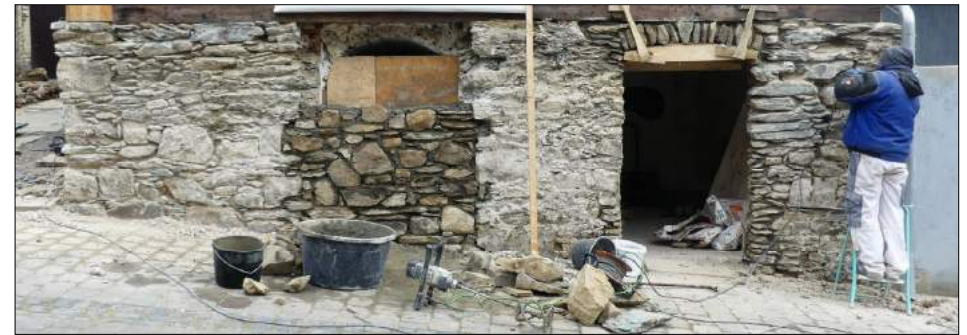
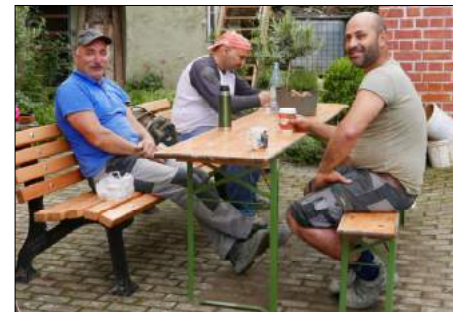
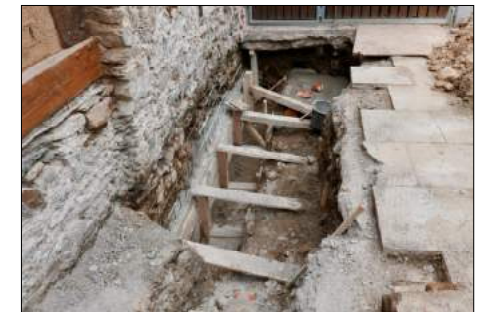
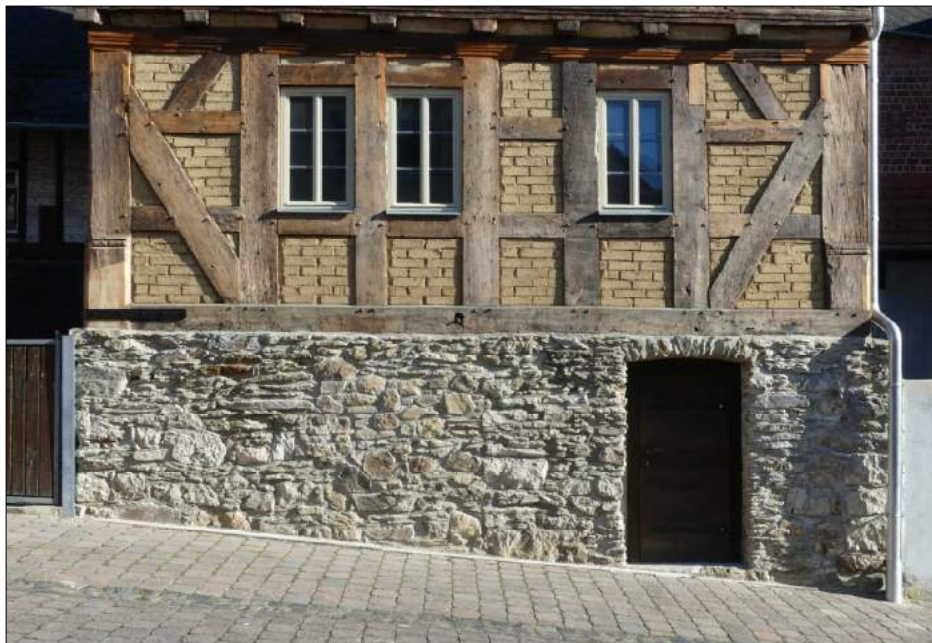
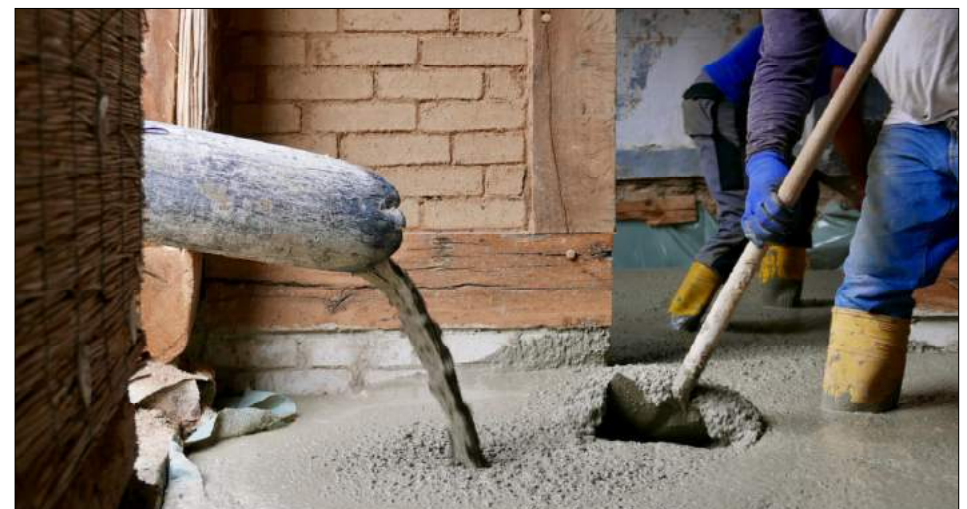
Das Bruchsteinsockelmauerwerk zur Straße wurde durch Rückbau der Glasbausteine wiederhergestellt. Zum Hof musste die wegen eines defekten Abwasserrohres stark ausgebauchte Bruchsteinmauer im Keller abgetragen, aufwändig nachfundamentiert und neu aufgemauert werden. Die tiefergelegene Zone von Flur und ehemaliger Herdstelle erhielt nach erfolgter Trockenlegung eine Wärmedämmung und eine Stahlbeton-Bodenplatte. Dabei wurden die historischen Steinplatten des Flures abgeborgt und nach Restaurierung wieder verlegt.
