## Dokumentation

### Sanierung Schultheißen-Haus Rathausstraße 19, 65611 Niederbrechen

**Bearbeitung:** Architekturbüro Dreier  
Architekten in der Baudenkmalpflege  
Dipl.-Ing. Stephan Dreier  
Bergstraße 16, 65611 Niederbrechen

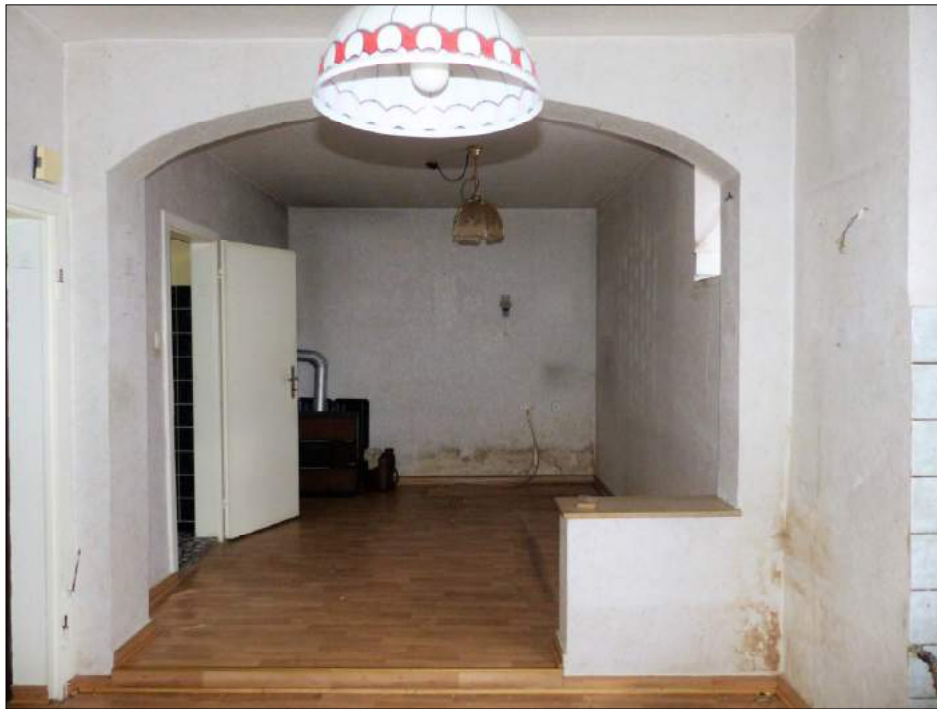
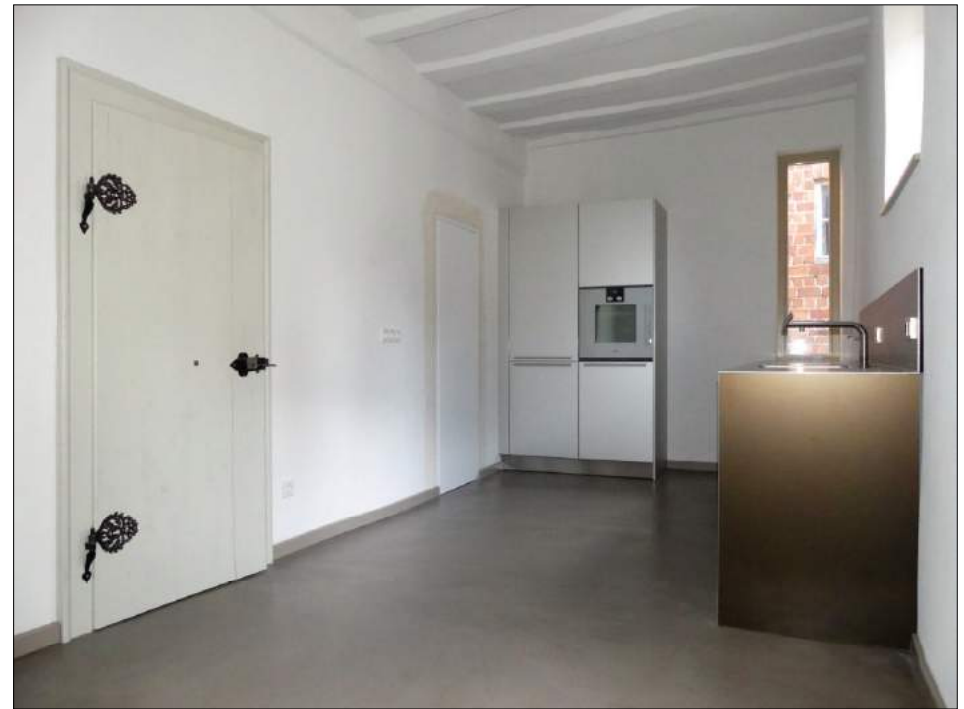
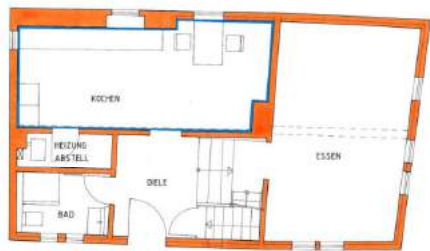
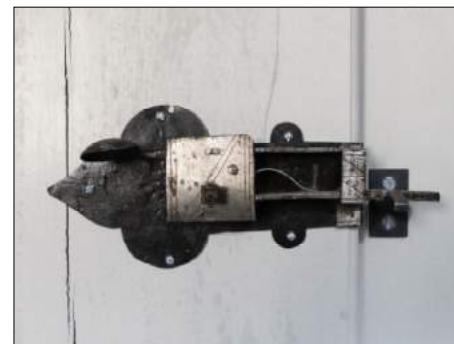
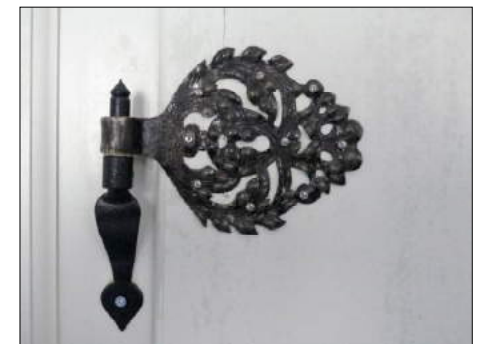
Erdgeschoss Flur nach Nordosten (abgeteiltes Bad)
